**ANALISA PENYEBAB DAN PENCEGAHAN
FAILURE TUBE AIR FIN COOLER 15-E-110
AKIBAT CREVICE CORROSION
(Studi Kasus PT. PERTAMINA RU VI Balongan)**

HIDAYAT RAMADHAN
NRP 2110 100 047

JURUSAN TEKNIK MESIN
Fakultas Teknologi Industri
Institut Teknologi Sepuluh Nopember
Surabaya 2015

**FAILURE ANALYSIS OF
TUBE AIR FIN COOLER 15-E-110
DUE TO CREVICE CORROSION
(Case Study PT. PERTAMINA RU VI Balongan)**

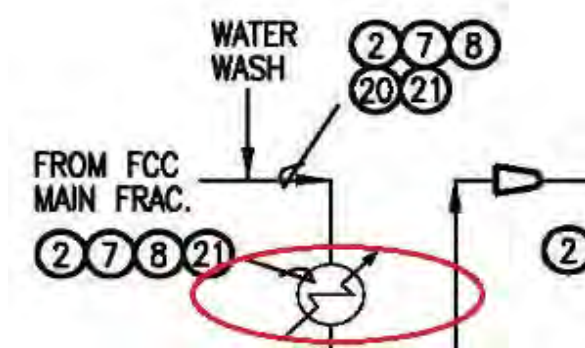
Gambar 4.5 Mode kerusakan pada *air fin cooler* 15-E-110 ^[7]

Berdasarkan API 571, mode kerusakan yang mungkin terjadi pada air fin cooler dijelaskan pada gambar 4.5. Gambar ini menjelaskan bahwa ada 4 jenis kerusakan yang mungkin terjadi pada *air fin cooler*, diantaranya adalah:

- Wet H₂S Damage (ditunjukkan dengan kode 2 di gambar)
- Ammonium Bisulfide Erosion corrosion (ditunjukkan dengan kode 7 di gambar)
- Crevice corrosion under fouling deposit Ammonium Chloride Corrosion (ditunjukkan dengan kode 8 di gambar)

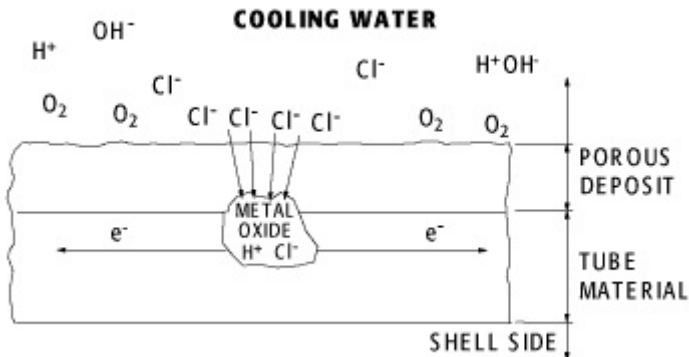
Gambar 4.7 Mekanisme *under deposit corrosion*

Pada pembahasan why analysis telah dijelaskan bahwa penyebab terjadinya failure tube air fin cooler adalah adanya *crevice corrosion under fouling deposit*. Korosi ini disebabkan karena terbentuknya endapan ammonium chloride pada tube air fin cooler. Korosi ini terjadi karena perbedaan potensi elektrokimia antara permukaan tube yang tertimbun deposit dengan permukaan

tube yang bebas akan deposit. Gambar 4.7 menjelaskan mekanisme pembentukan under deposit corrosion.

Endapan ammonium chloride terjadi karena adanya reaksi antara ammonium dan hydrogen chloride. Dengan bergantung kepada reaktan level dan kondisi di air fin cooler, presipitat garam ini dapat mengendap pada temperature diatas titik embun air.

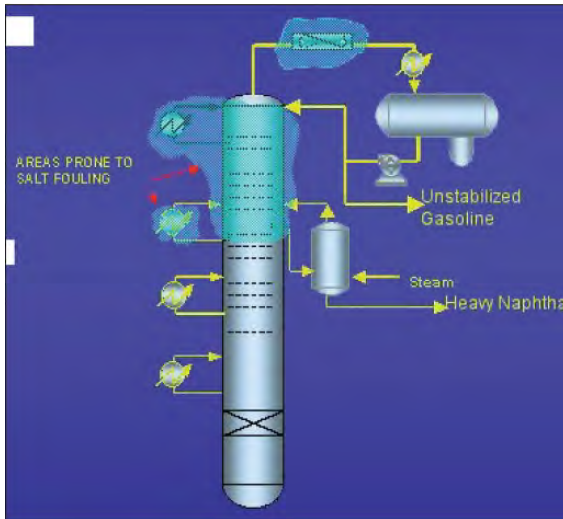
Gambar 4.8 Fouling tendency pada main column overhead system ^[1]

Pada gambar 4.8 dijelaskan ada dua lokasi kemungkinan terjadinya deposit ammonium chloride, yaitu di *main column overhead* dan *air fin cooler*. Lokasi inilah yang saat ini menjadi fokus utama pencegahan deposit. Selain itu, untuk mencegah terjadinya failure perlu diketahui gejala dan kondisi lingkungan yang aktual di main column overhead.

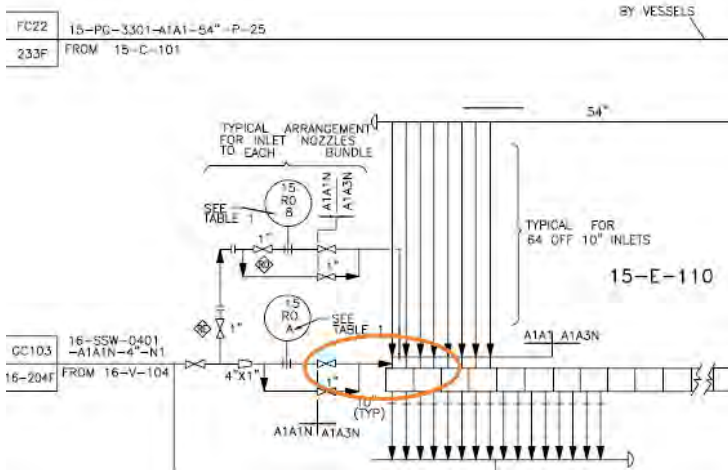
Gambar 4.12 Water wash injection pada tube air fin cooler

Pengecekan volume water wash injection ini sangat penting. Jika water wash injection tidak beroperasi secara

maksimal maka presipitat akan terbentuk. Pengecekan berdasar kepada banyaknya air yang diinjeksikan. Besar air yang diinjeksikan antara 1-1.5 gpm/1000 barrel minyak atau 8% wt dari crude oil yang diumpankan. Jika air yang diinjeksikan kurang maka presipitat akan terbentuk pada saat kondensasi di air fin cooler.

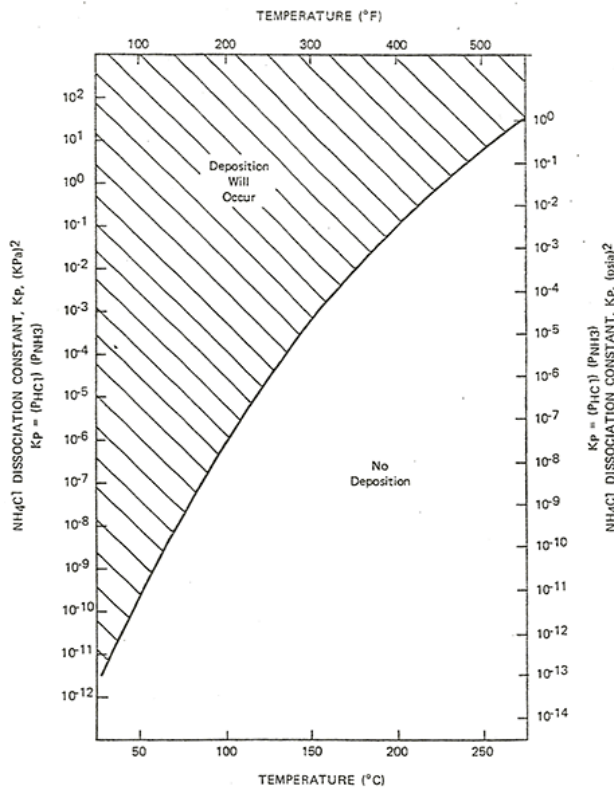
Gambar 4.15 Kurva terbentuknya deposit ammonium chloride

Temperatur merupakan salah satu penyebab terjadinya deposit *ammonium chloride*. Korosi karena presipitat ammonium chloride hanya bisa terjadi ketika temperature servis di atas temperature titik embun air, yaitu sekitar 120°C. Gambar 4.15 menunjukkan prediksi presipitat garam ammonium chloride akan terbentuk, berdasarkan tekanan parsial dari ammonia dan hydrogen chloride.

Presipitasi ammonium chloride dapat terjadi pada laju alir dengan temperature yang tinggi sampai temperature yang rendah tergantung dari konsentrasi dari NH_3 dan HCl . Selain itu dapat menyebabkan korosi tube dan equipment pada temperature diatas titik embun air.

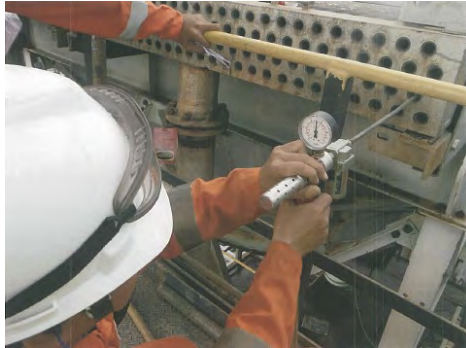
Gambar 4.19 Vacuum test yang dilakukan oleh PT. PERTAMINA RU VI ^[1]

Hydrostatic test diperlukan untuk mengecek tekanan di dalam tube. Pengetesan ini berguna untuk mengetahui adanya kebocoran di dalam tube.
